## **1. INNLEDNING**

I løpet av de siste 2-3 årene er markedet for vannbårne oppvarmingssystemer hatt en betydelig vekst, både innen boliger og yrkesbygg. Ofte har disse installasjonsarbeidene blitt utført av rørleggere uten nødvendig kompetanse og tilstrekkelig rutine og erfaring med det resultat at flere av anleggene er mangelfulle. Varmeinfo besluttet derfor å la Norges Byggeforskningsinstitutt (Byggforsk) gjennomføre en evaluering av de tekniske løsningene i 12 vannbårne oppvarmingsanlegg, de fleste boliger. Dette ble utført høsten 2004, og ferdig rapport ble overlevert Varmeinfo i desember 2004.

### **3. VURDERING AV 12 VARMEANLEGG**

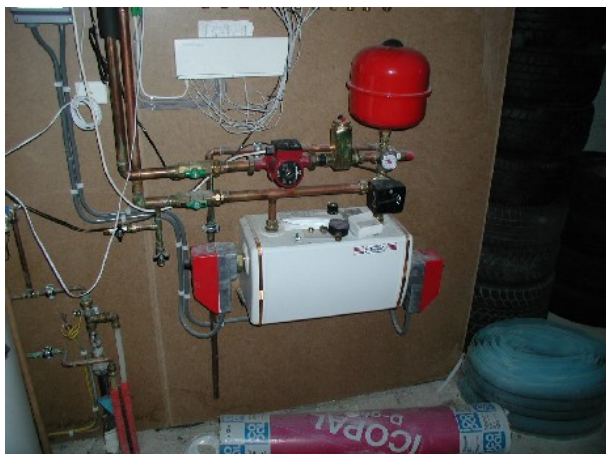
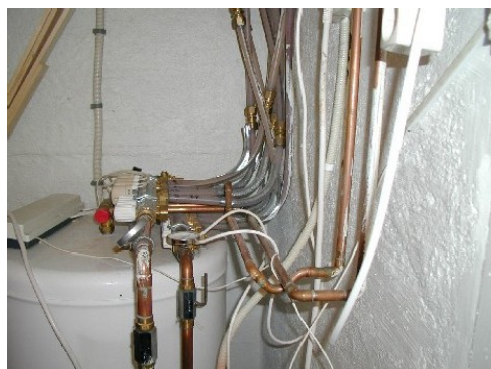
**Eksempel på synlige anlegg med mindre pene elektriske kabelføringer og PEX-rørkoblinger.**

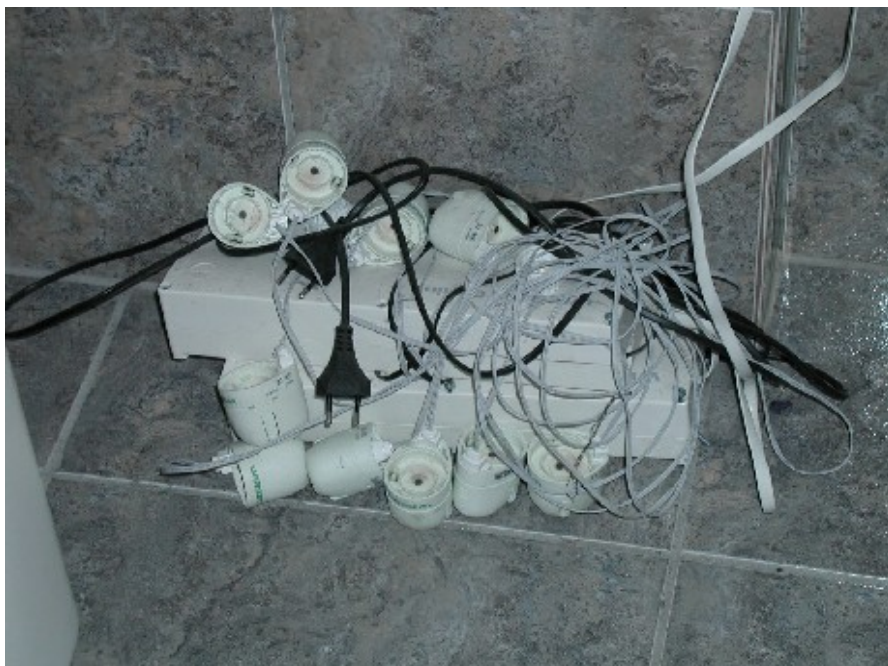
En av de innstøpte varmekursene i kjelleren i en enebolig hadde ingen gjennomstrømning. Ledningen viste seg å være tett. En annen varmekurs var blitt skjøtet i gulvet, fordi det var trukket for korte PEX-rør. Ved befaring av anlegget viste det seg at alle regulatorene var tatt av fordelingsstokkene og lå "i en haug" på gulvet sammen med styringsenhetene. Kursene til de forskjellige rom var ikke merket, ei heller hvilken lengde det var på PEX-rørene til de forskjellige kursene.

**Umonterte regulatorer og gjennomstrømningsmålere på et 2-3 årgammelt anlegg. Her gjenstår det mye arbeid!**

Et betydelig arbeid må utføres for å rette opp alle disse feilene, som er utført av en autorisert rørlegger.

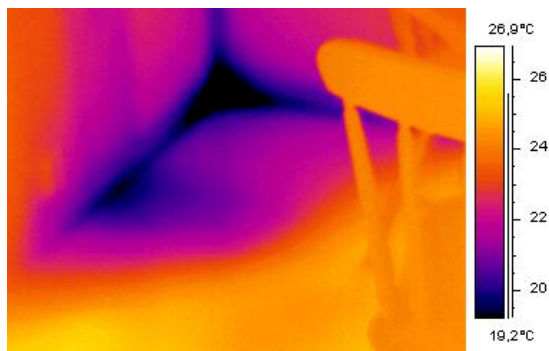
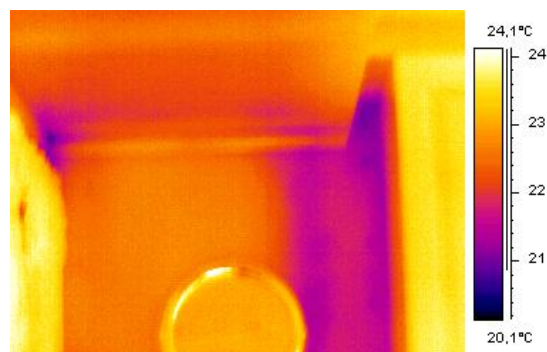
Ved bruk av vannbåren gulvvarme er det av avgjørende betydning at det ikke er kuldebroer i gulvkonstruksjonen. Kuldebroer skal elimineres ved hjelp av varmeisolering og vindtetting, og ikke ved å tilføre betydelige vannmengder. Rørene ligger i sløyfer med 30 cm mellomrom i gulvlåsene, og det er derfor en betydelig varmemotstand fra varmerør og varmfordelingssjikt til gulvvarmeoverflaten (forhold som igjen betinger høyere vanntemperaturer). I tillegg ble det påvist en kuldebro på en kjøkkenvegg mot "det fri", som skyldes en stålbjelke i vegg.

**Kuldebro på gulv og stålbjelke på kjøkken.**

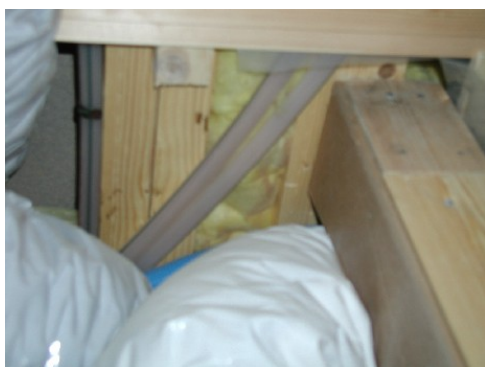
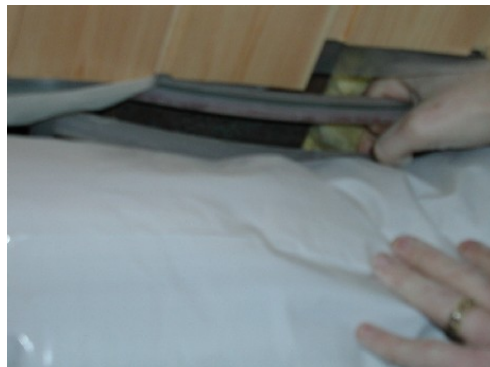
**Uisolerte rør i frittliggende enebolig.**

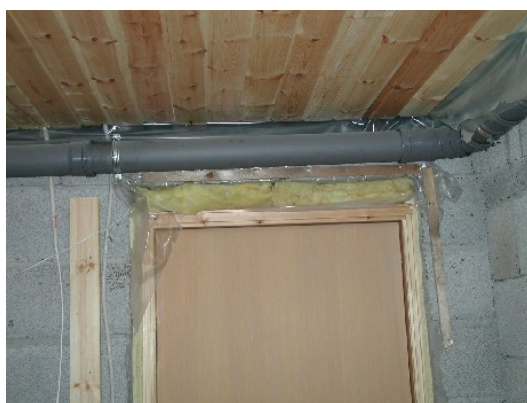
**Kuldebro i kjeller i en frittliggende enebolig.**

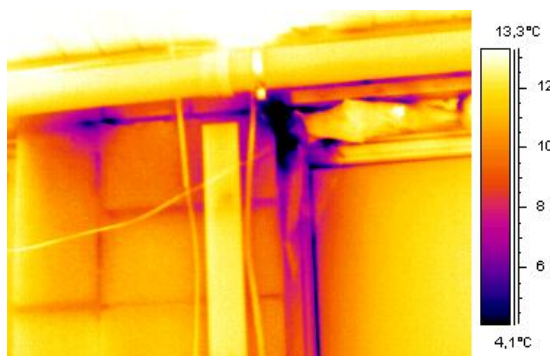
**Varmetap til uoppvarmet kjeller fra rørføringer i bjelkelag.**

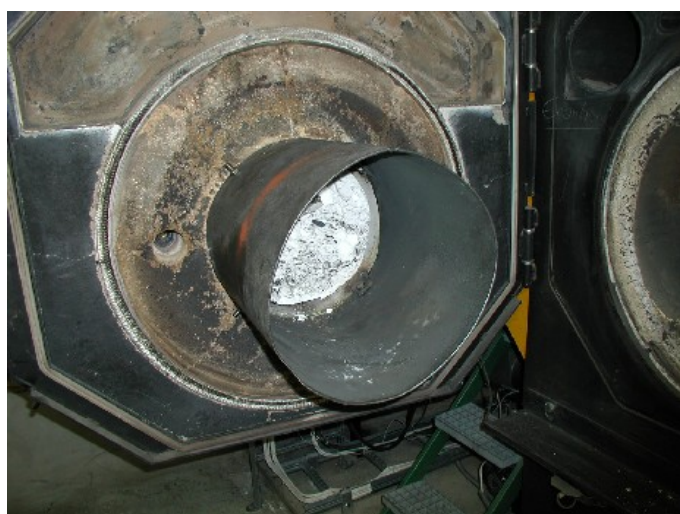
På kjelen, som benyttes til trepellets, viser det seg at deler av turbulensrøret brenner i stykker. Turbulensrøret er derfor skiftet 2 ganger siden oppstart for 4 år siden. Det er spesielt den ene siden av turbulensrøret, som er utsatt. Restene av det forbrente røret legger seg i forbrenningskammeret og i røkgassene.

**Turbulensrør i et pelletsfyrte anlegg.**

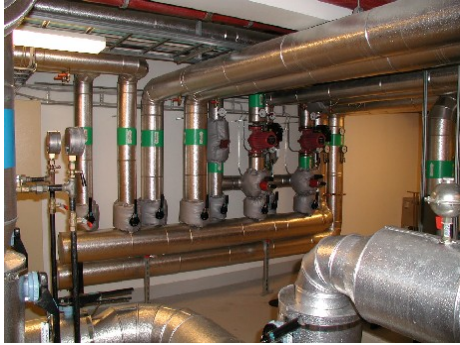
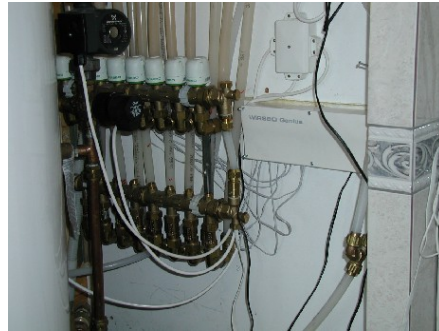
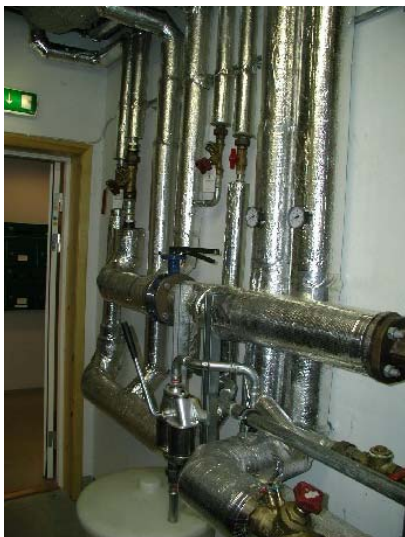
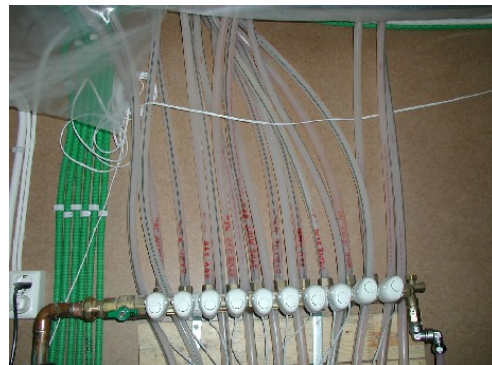
**Håndverkmessige forskjeller mellom store og små anlegg.**
