# GODT NOK!

EN VEILEDER OM TILTAK I BOLIGBYGG

**HØRINGSUTKAST MARS 2005**

STATENS BYGNINGSTEKNISKE ETAT

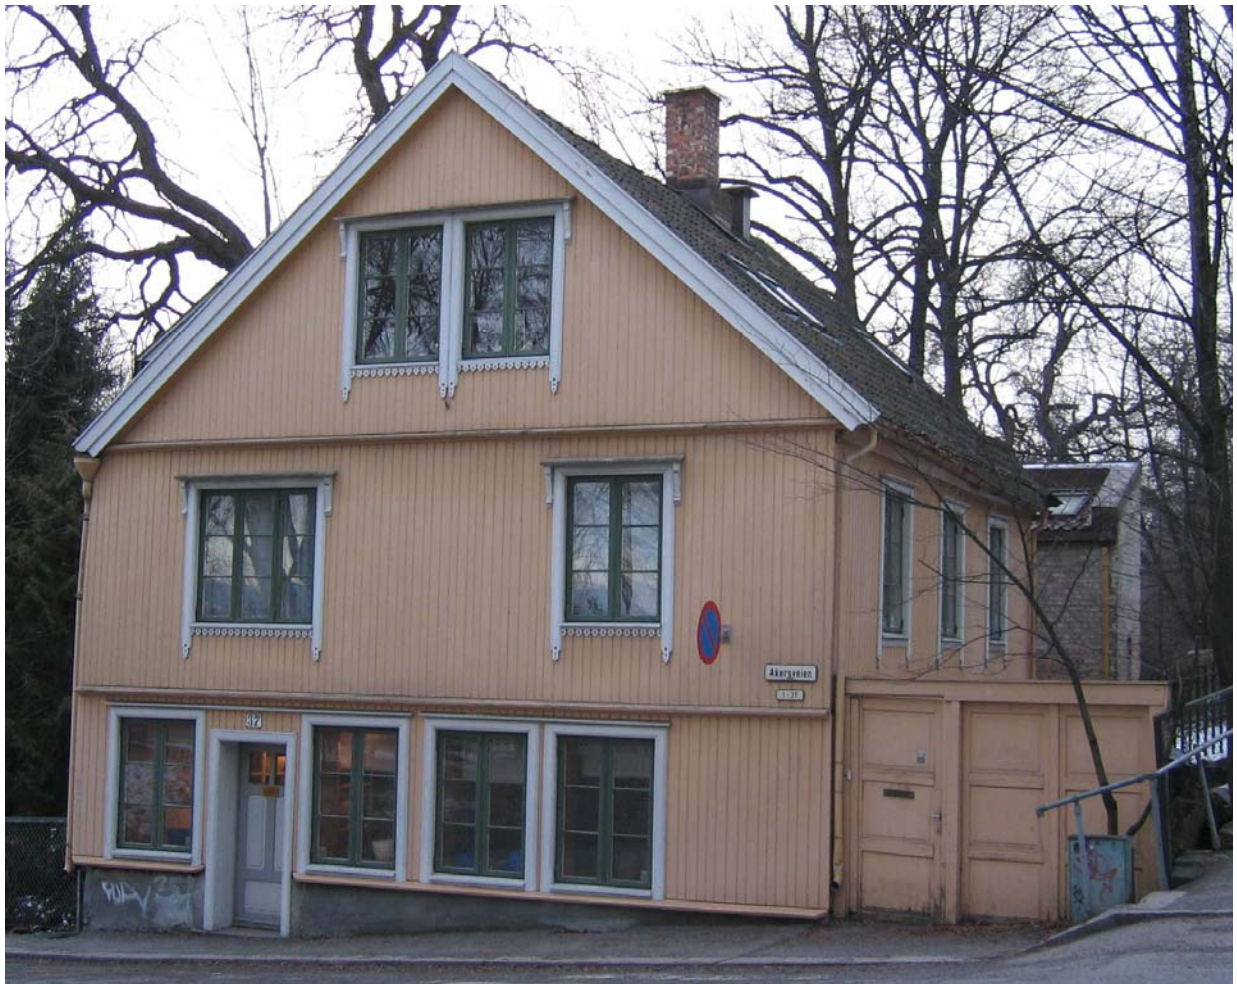
Bygning med laftet tømmerkjerne i 1. etasje fra ca 1840, påbygget med en 2. etasje i utmurt bindingsverk omkring 1860. Vanlig utviklingstrekk i forstadsbebyggelse når murtvangen ble gjort gjeldende for stadig større områder av byene. Oslo

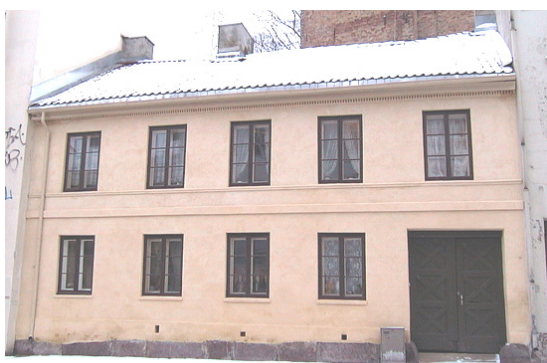
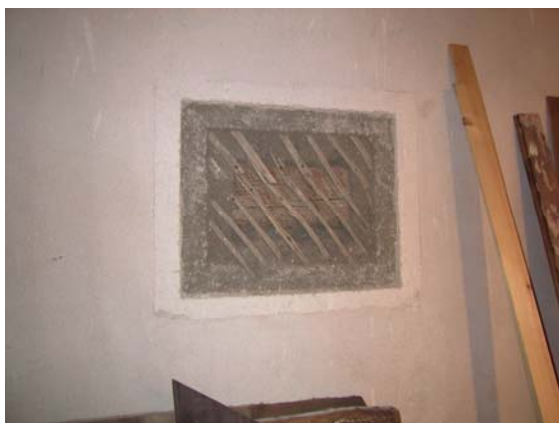
Denne bygningen – som framstår som en ordinær teglmurt bygning, har tømmerkjerne i 1. etasje. Tømmervæggen er forblendet med pusset tegl i frontfasaden. Inne i portrommet er vegg pusset på en armering av skråstilte hasselkvister. Nedenfor vises "tittevinduet" i denne vegg, hvor man ser tømmerveggen på innsida..

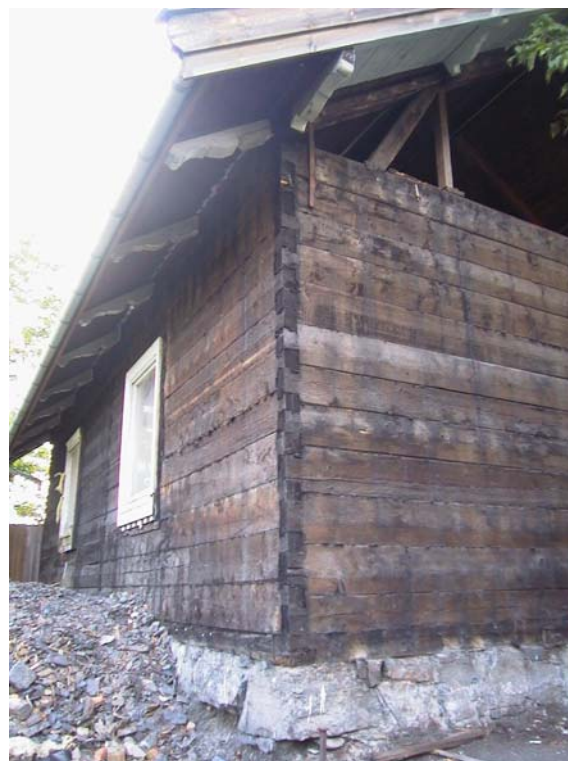
Laftehus fra slutten av 1800-tallet hvor panelet er tatt av.

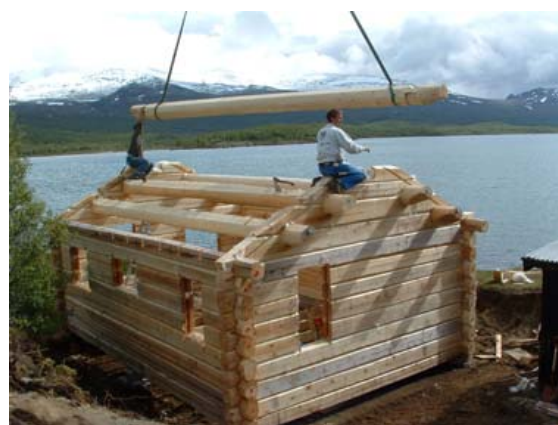
I våre dager er de fleste laftete nybyggene hytter. Laftingen foregår gjerne i større industrihaller og materialene fraktes til tomte og monteres raskt med moderne hjelpemidler. Her sees monteringen av mønsåsen.

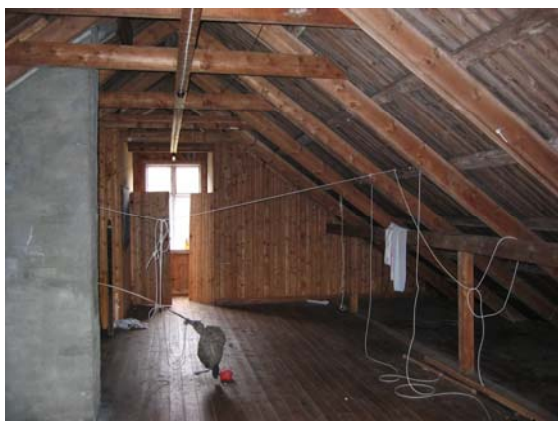
Fotografi fra loft som viser takkonstruksjonen med sperrer med hanebjelker og knebukk

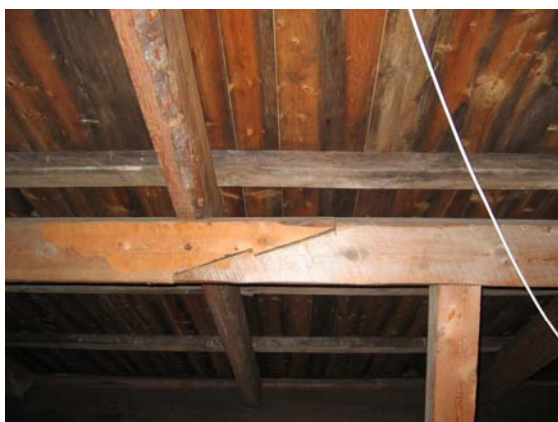
Delene er bundet sammen av høyt utviklede og spesialiserte tømmerforbindelser hvor tappeforbindelser er sikret med trenagler og kamming og blading ble brukt for å forbinde de ulike delene.

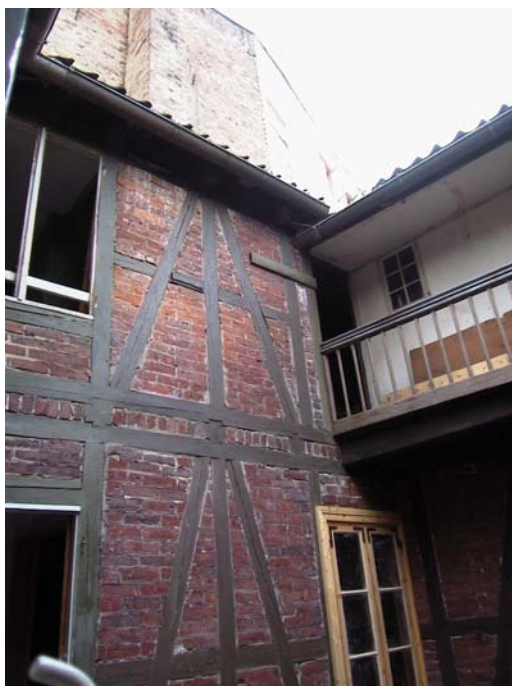
Bakgårdsfasade i utmurt bindingsverk fra midten av 1800-tallet. Oslo

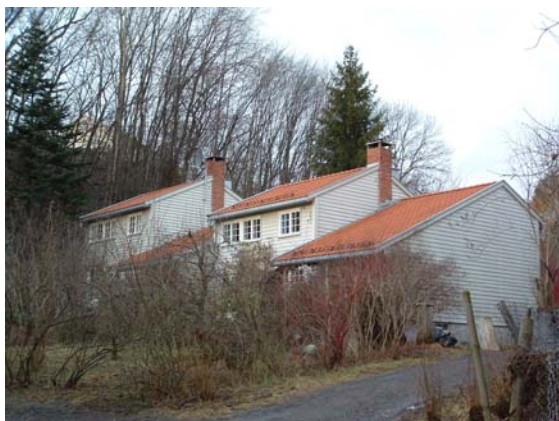
Rekkehus oppført på 1950-tallet i lett bindingsverk med 2 lag utvendig og innvendig panel med papp mellom panellagene, men uten isolasjon i bindingsverkshulrommet

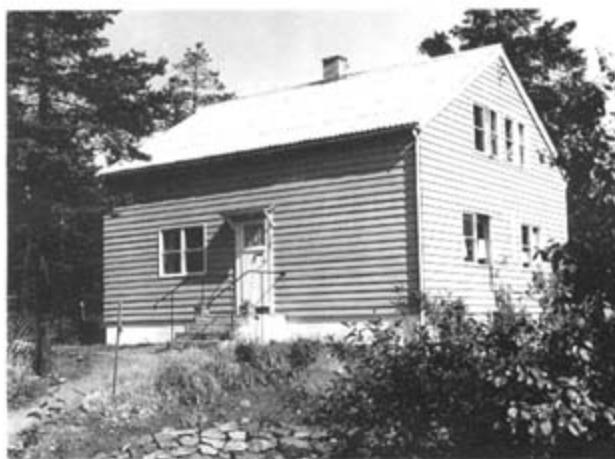
Selvaaghuset – Gjennom radikal forenkling byggeteknisk, bl.a. ved bruk av svært lett bindingsverk, førte denne bygningen og prosessen rundt til radikal forenkling av bygningslovverket

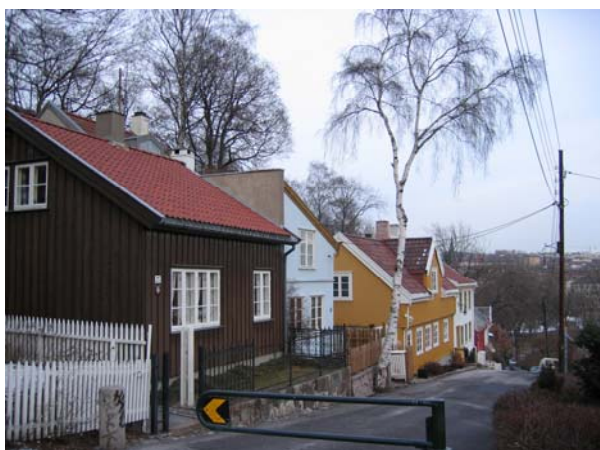
Et område hvor bygningene ligger rygg i rygg, i mange tilfeller uten tilfredsstillende brannskiller. På enden av det brune huset sees en brannvegg. Dette illustrerer at brannsikring kan medføre omfattende inngrep, ikke minst visuelt og i forhold til å endre kulturhistorisk verdifulle miljøer.

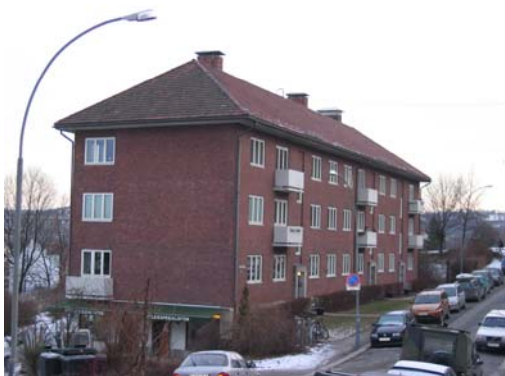
Boligblokk med tradisjonelt valmet saltaksform. Det er her brukt bærende teglvegger og etasjeskillere i betong. Bebyggelsen skiller seg slik ut fra de tradisjonelle murgårdene med etasjeskillere i tre.

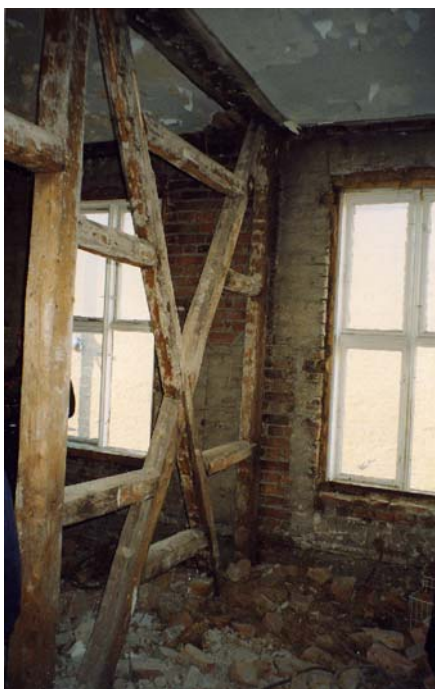
Også i murgårder er det bindingsverksvegger innvendig. Her er en innvendig skillevegg under riving. Dette var en utmurt bindingsverksvegg – teglsteinen er tatt ut.

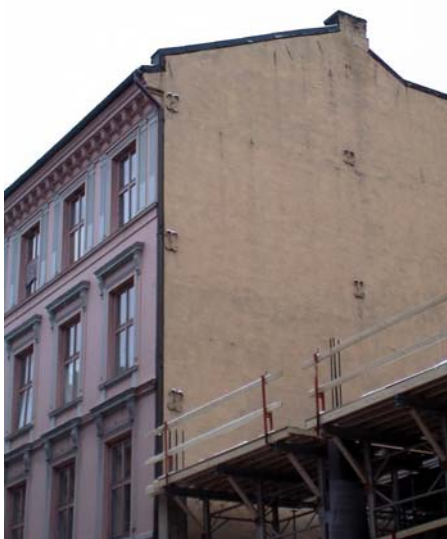
Murgårdsgavl med synlige ankerjernsfester som ligger i etasjeskillehøyde i frontfasaden og i hjerteveggen.

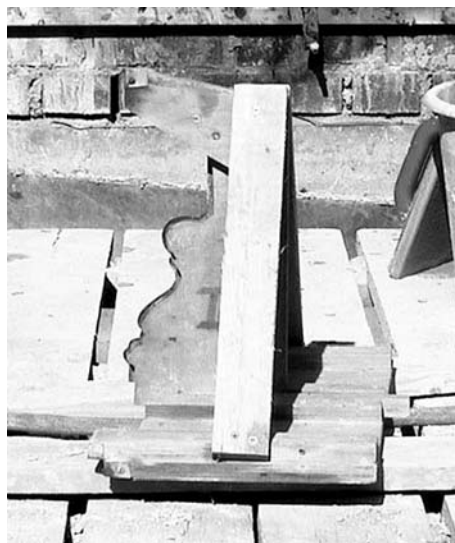
Profil som brukes ved trekning

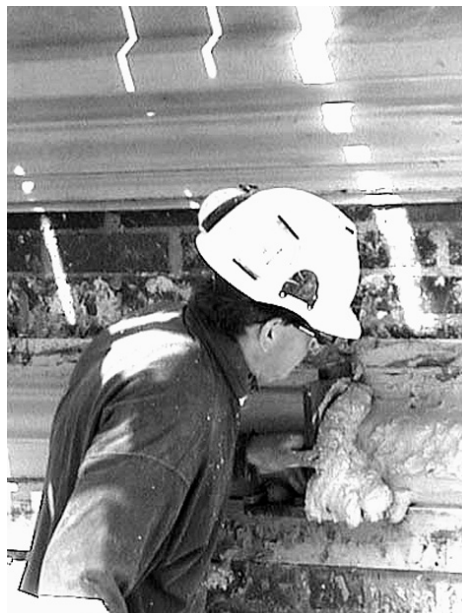
Foto av arbeid med trekninger hvor profilen ovenfor brukes

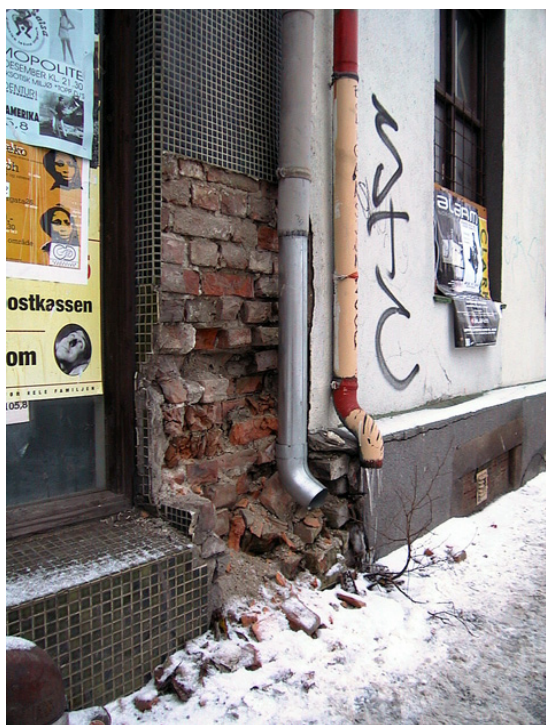
Defekt nedløp gjennom mange år har ført til store skader på teglmuren. Det nye nedløpet kaster ikke vannet ut langt nok fra veggen – vannbelastningen er fortsatt stor. Slike skader kan enkelt unngås ved jevnlig vedlikehold.

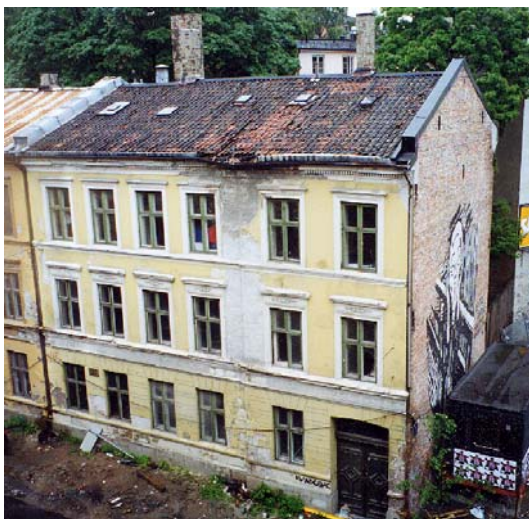
Murgård i dårlig forfatning. Skadene på taket har ført til lekkasjer med påfølgende hussoppangrep, skader i takustikk. Når slike skader får utvikle seg blir istandsettingen kostbar.

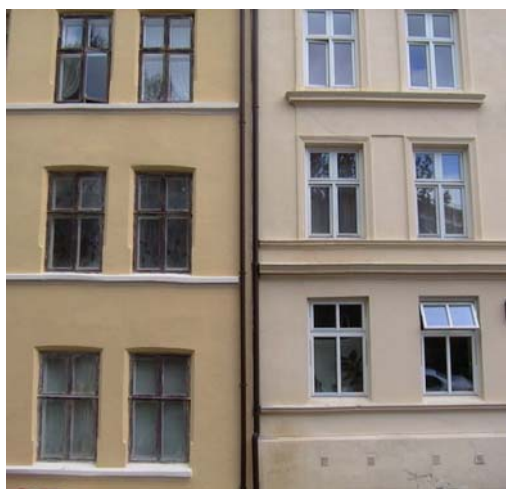
Det er som regel stor forskjell på gamle og nye vinduer selv om de, slik som her, er gitt samme inndeling. Rammene og karmene er bredere, profiler og hjørnejern er sløvfet, det ujevne glasset er erstattet med helt plan glass uten det samme ujevne speilingen, aluminiumslistene er dominerende og sidehengslingen er ofte erstattet med vippevinduer og slagretningen kan være endret. I dette tilfelle er de nye vinduene gitt en annen farge som sterkt bidrar til å endre uttrykket.

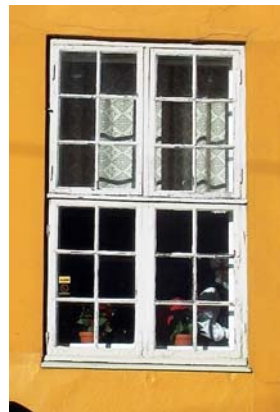
Barokkvindu.

De første vinduene av tre ble tatt i bruk i Norge på 1700-tallet. De hadde gjerne 3 ruter i bredden i hver ramme, enten to rammer eller krysspost med 4 rammer som her. I siste halvdel av 1700-tallet ble det vanlig med 2 ruter i bredden i hver ramme. Rundt 1. verdenskrig kom denne vindustypen på mote igjen.

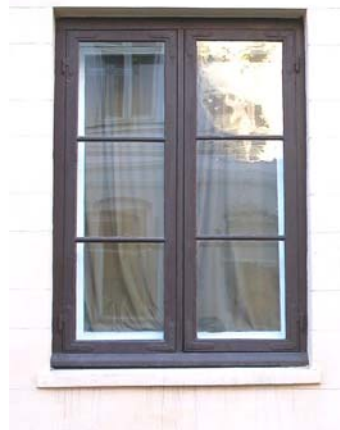
Empirevindu.

I første del av 1800-tallet ble det vanlig med større glassruter. Hver ramme fikk da en rute i bredden, men gjerne med opptil 4 ruter i høyden. Denne vindustypen ble mange steder brukt på hele 1800-tallet og ble og tatt opp igjen på 1920-tallet

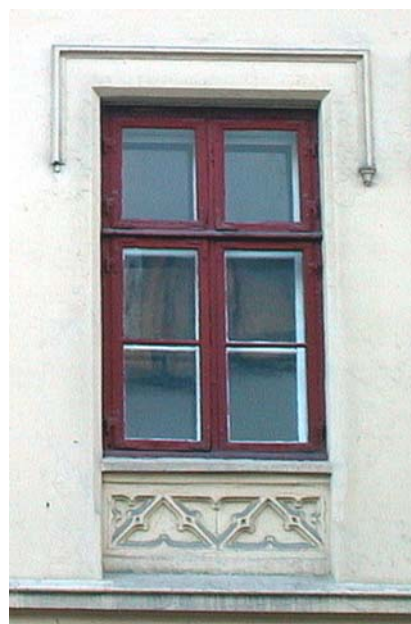
Historismen – sveitserstil

Krysspostvinduet med underdeling i nedre ramme var et vanlig vindusformat på midten av 1800-tallet. Etter hvert som glasset ble billigere ble det ikke lengre vanlig med underdelingen av nedre rammer. Dette vinduet er fra midten av 1800-tallet. Se for øvrig foto først i dette avsnittet om vinduer.

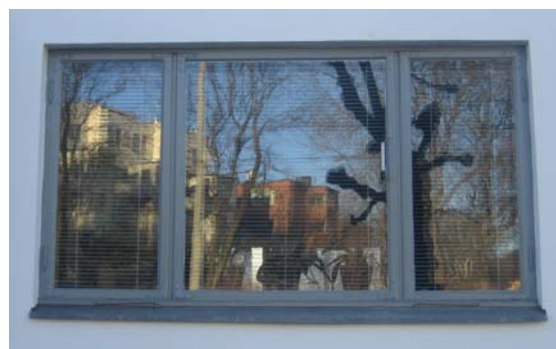
Funksjonalistisk vindu

I denne stilretningen som kom mot slutten av 1920-tallet ble vindusformatene langt friere. De varierer sterkt fra enkeltvinduer som her til vindusbånd og større veggfelt i glass. I denne perioden ble det vanlig med koblede vinduer eller varevinduer for å redusere varmetapet

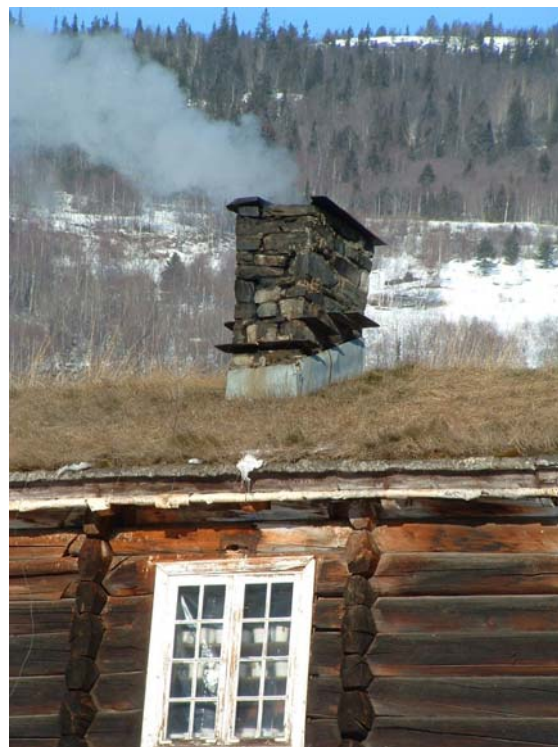
Gamle skorsteiner som ikke er vedlikeholdt kan være i dårlig stand. Her sees ei pipe med skader over tak. Løs og manglende mørtel, løs og forskjøvet stein.

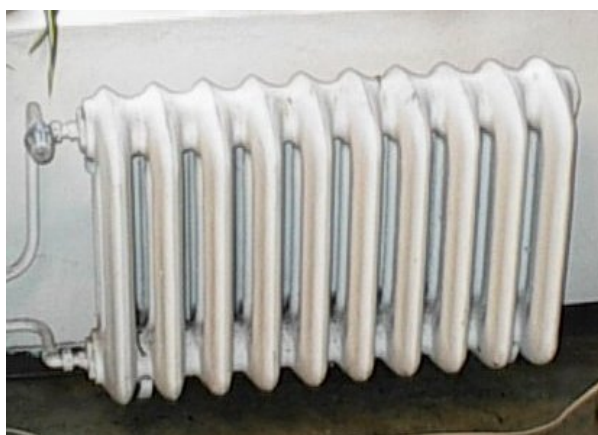
Radiator

Sentralfyring ble tatt i bruk på slutten av 1800-tallet. Vann ble brukt som det varmebærende mediumet i boliger. Støpjernsradiatorer var vanlig. I begynnelsen var ved, kull og koks de aktuelle brenslene. I mellomkrigstida ble oljefyring så smått tatt i bruk. Dette førte til at det ble bygget mange sentralkvarmeanlegg særlig etter 2. verdenskrig. Innføringen av sentralkvarmeanlegg endret organiseringen av det enkelte rom. De vedfyrte ildstedene var gjerne plassert i de indre hjørnene i forbindelse med pipa, mens radiatorene gjerne ble plassert under vinduene. Derved ble trekkproblemer og kaldrasproblematikken redusert og møbleringen kunne endres. Også planløsningen ble over tid påvirket av at man ikke lenger måtte ha et ildsted med forbindelse til pipe i nesten hvert rom – arkitektene sto friere ved planleggingen.

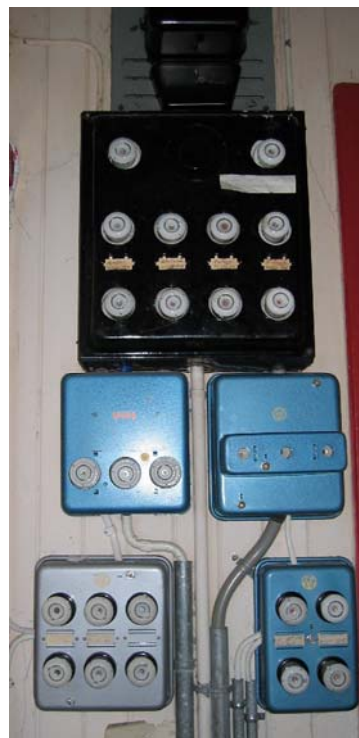
Hovedtavler fra ulike tidsrom  
(Nærmere beskrivelse)

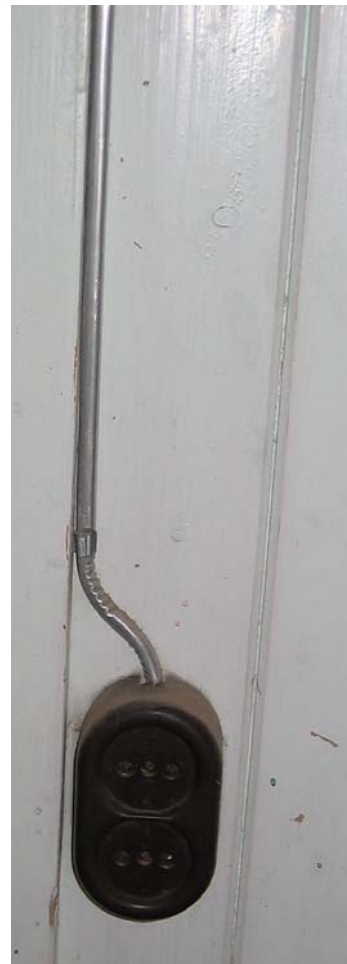
Kuhlokabel med bakelitt støbsel

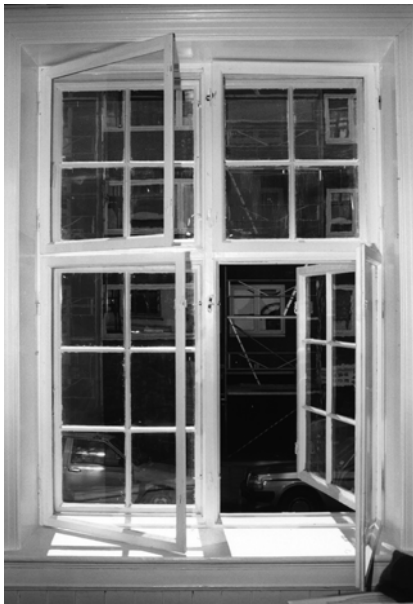
Dette vinduet er utbedret med doble tettelister, innervindu med energiglass og skikkelig tetting rundt karmen. Vinduet tilfredsstiller etter utbedring kravene til støyreduksjon på linje med spesialvinduer.
